РАБОТЫ ПО СОХРАНЕНИЮ ОБЪЕКТА КУЛЬТУРНОГО НАСЛЕДИЯ
РЕГИОНАЛЬНОГО ЗНАЧЕНИЯ «ЛЕТНЯЯ ДАЧА БУГРОВА», 1892 г

Место положение объекта: г. Володарск, Нижегородская область
Наименование организации-участника: ООО «АСГАРД»
Авторский коллектив: А.С.Шумилин, М.Л. Ткачева, П.Г. Грушевский, Е.Н. Полякова, В.В. Краснов, А.Е. Плакшина, О.А. Досталева, А.А. Бакшеева, А.Х. Хетагуров, И.А. Хохлов

РЕСТАВРАЦИЯ И РЕКОНСТРУКЦИЯ
ЗДАНИЙ И СООРУЖЕНИЙ. ПРОЕКТ

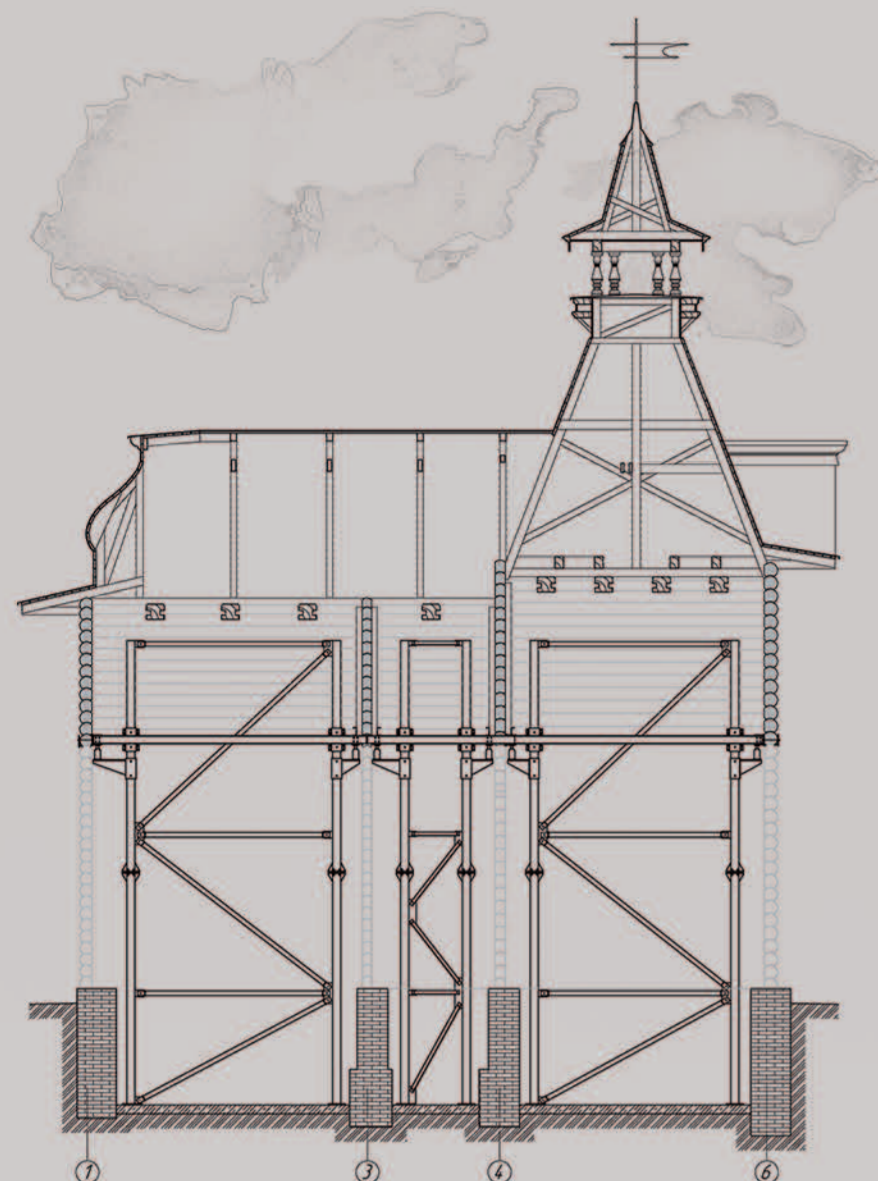
Схема несущего каркаса для вывешивания лифтинга сруба

В настоящее время главной проблемой сохранения памятника является потеря жесткости деревянного сруба (утрата двух несущих стен). Основной задачей проекта является проведение комплексных мероприятий, направленных на приведение конструкций в работоспособное состояние, а также создание условий для современного использования памятника.

Первоочередные противоаварийные мероприятия включают в себя: маркировку, демонтаж и складирование для последующей реставрации конструкций террас, веранды, козырьков, балконов и декоративных элементов фасадов; демонтаж конструкций внутренней лестницы с последующим восстановлением; выполнение частичной переборки сруба с заменой отдельных поврежденных венцов или их участков с восстановлением угловых соединений (перерубов) путем устройства внутреннего несущего стального каркаса для вывешивания и лифтинга конструкций. Проектом предусматривается: воссоздание конструкций утраченных балконов восточного и западного фасадов; восстановление конструкций веранды северного фасада (главного входа), в том числе кровли; реставрация/воссоздание элементов исторического декора фасадов; реставрация лестницы входной группы (перекладка стенок, устройство бетонного основания под ступени по грунту, замена ступеней); восстановление конструкций настилов и полов междуэтажных перекрытий, воссоздание исторического паркета; ремонт и/или замена внутренних инженерных систем; замена отмостки с устройством гидроизоляционного слоя; благоустройство прилегающей территории.

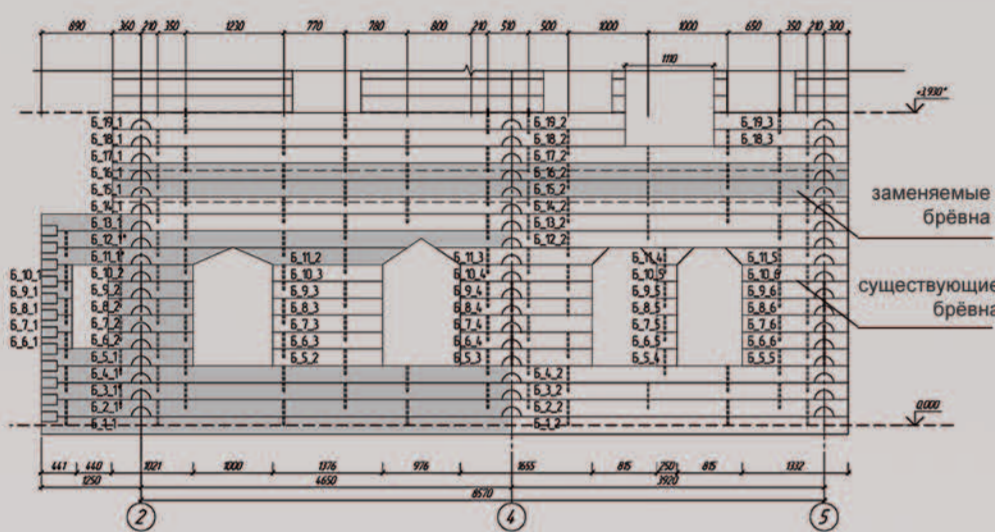
Схема маркировки элементов сруба

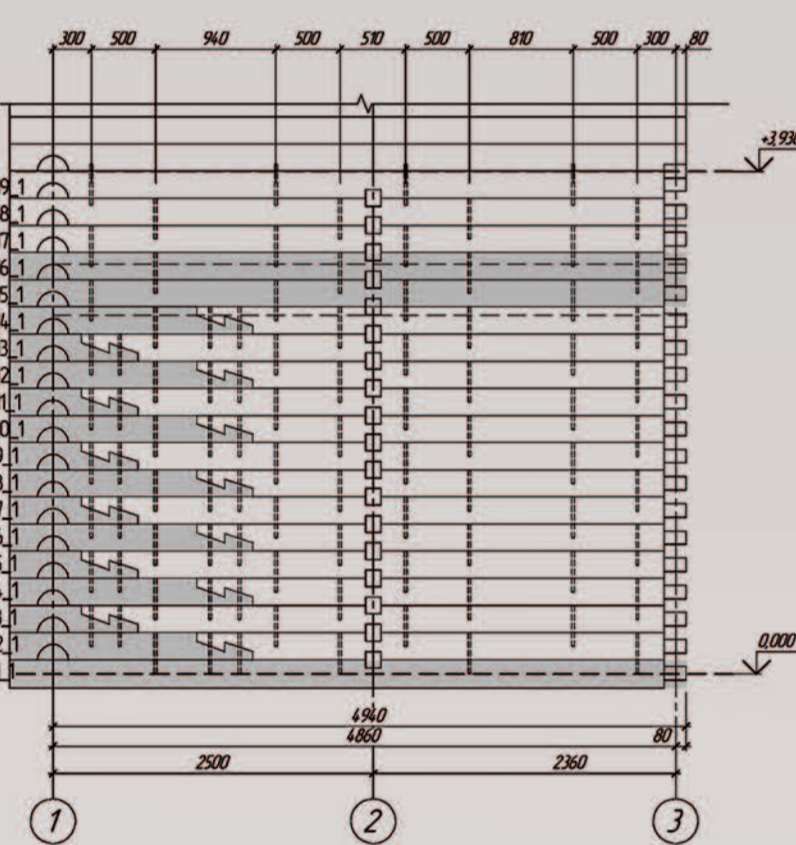
Схема маркировки элементов сруба

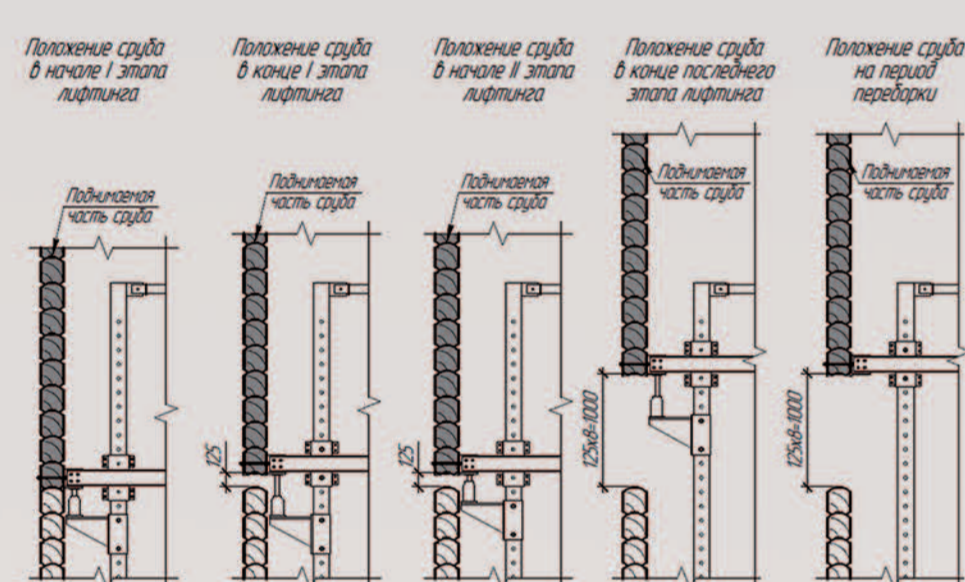
Схема лифтинга (подъема) сруба

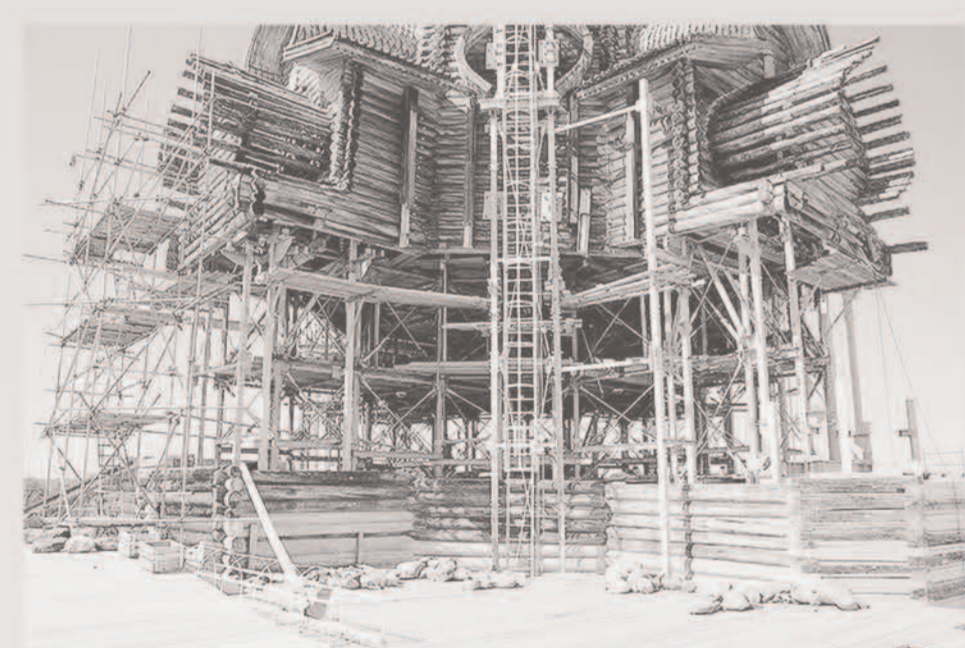
Аналог, иллюстрирующий лифтинг сруба

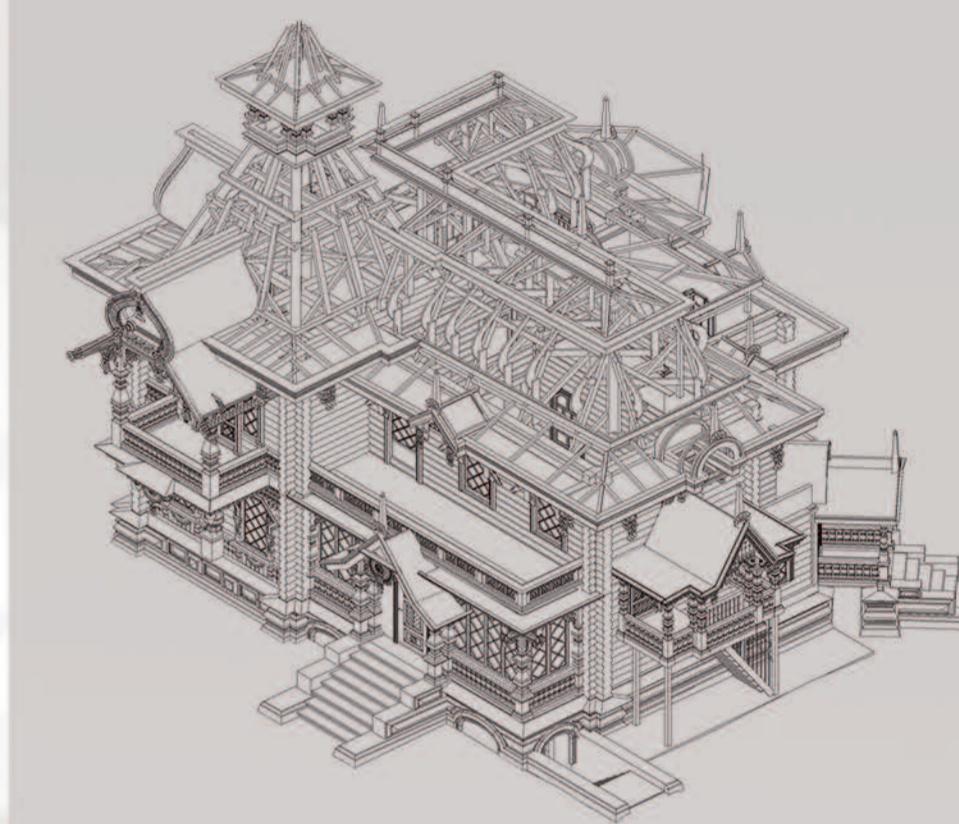
Аксонметрическая схема конструкции кровли
